ИССЛЕДОВАНИЕ ПРИЧИН ПРЕЖДЕВРЕМЕННОГО РАЗРУШЕНИЯ ПОДШИПНИКОВ БУКСОВОГО УЗЛА

Аннотация: Проведены исследования микро- и макроструктуры разрушенных деталей подшипников буксового узла, исследован их химический состав, механические и магнитные свойства. Определены причины разрушения подшипников, установлена последовательность выхода подшипников из строя. Даны рекомендации по предотвращению возникновения подобных аварийных ситуаций.

В работе приведены результаты исследований разрушенных подшипников буксового узла (передний подшипник 36-232726E2M, задний подшипник 36-42726E2M) и упорного кольца.

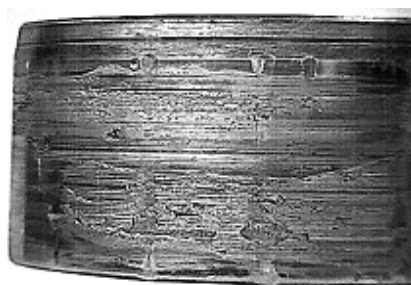
Рис. 1. Внутреннее кольцо переднего подшипника

На рабочей плоскости внутреннего кольца переднего подшипника (рис. 1) имеются многочисленные усталостные раковины, вмятины, образовавшиеся в результате

действия инородных частиц, следы наволакивания металла, шелушения дорожки качения, задиры, а также вмятины, расположенные по краям поверхности катания, совпадающие с шагом роликов.

На дорожке качения, а также на посадочной поверхности имеются цвета побежалости, соответствующие температурам 200...300 °С; следов проворачивания кольца по посадочной поверхности не обнаружено.

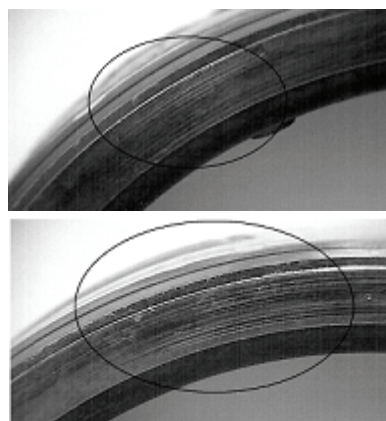
Рис. 2. Эрозионные повреждения торцов внутреннего кольца переднего подшипника

На торцах кольца имеются по две диаметрально противоположных области с зигзагообразным эрозионным повреждением поверхности металла (рис. 2). Две смежных области на разных торцах кольца смещены в осевом направлении на 45°. На внутренней поверхности бортов имеются задиры типа «елочка». На рабочей поверхности кольца остались фрагменты выгоревшего сепаратора.

Тем не менее, описанные выше факты указывают на то, что через наружное кольцо переднего подшипника, упорное кольцо и внутренние кольца подшипников проходил электрический ток, а области эрозии, показанные на рис. 2, 4, 7, 8, есть ни что иное, как электроожоги [8]. Локализованное изменение микроструктуры внутреннего кольца переднего подшипника – сорбит отпуска, также подтверждает наличие мощного теплового потока, вызванного прохождением электрического тока. Кроме того, становятся очевидными причины существенного различия в твердости тел качения и дорожки качения внутреннего кольца переднего подшипника – электрический ток преимущественно протекал через внутреннее кольцо, которое подверглось большему температурному влиянию, повлекшему изменение микроструктуры и уменьшение твердости.

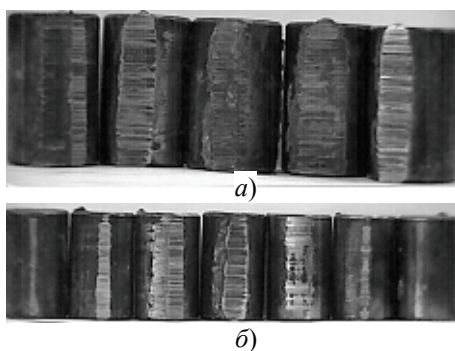
Рис. 3. Износ роликов до (а) и после (б) разрушения сепаратора

Тела качения переднего и заднего подшипников представляют собой ролики с рациональным контактом («бомбиной») [2, 3]. Образующая ролика выпуклая с отклонением от цилиндричности 0,014_{-0,004}. Все 15 роликов переднего подшипника имеют характерный односторонний износ в виде ползунов (рис. 3).

На семи роликах (см. рис. 3, б) имеются ползуны различной интенсивности, убывающей от центрального ролика к крайним. На торцах роликов имеются задиры типа «елочка». Наиболее интенсивный износ обнаружен в области торца, противоположной основному задиру.

Состояние деталей переднего подшипника позволяет сделать вывод о том, что износ деталей обусловлен переходом от режима качения к скольжению. Следует отметить, что в режим скольжения перешли все ролики одновременно. При этом сепаратор был еще цел, о чем свидетельствует одинаковый односторонний износ всех роликов (см. рис. 3). Находясь на своих местах в сепараторе, ролики переднего подшипника начали скользить по поверхности качения внутреннего кольца с образованием ползунов. Это привело к повышению температуры, выгоранию сепаратора и группированию роликов в нижней части подшипника. Образование, в дополнение к имеющимся с другой стороны на семи роликах ползунов различной интенсивности, обусловлено их переворотом при смещении в нижнюю часть подшипника после разрушения сепаратора.

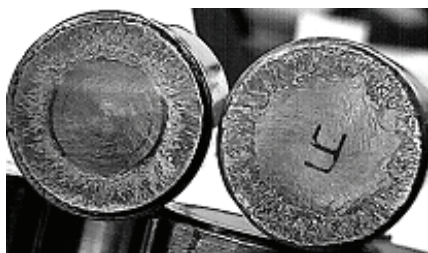
Рис. 5. Ролики заднего подшипника
(задиры типа «елочка»)

На роликах заднего подшипника имеются ползуны в начальной стадии их развития. На торцах роликов обнаружены задиры типа «елочка» (рис. 5).

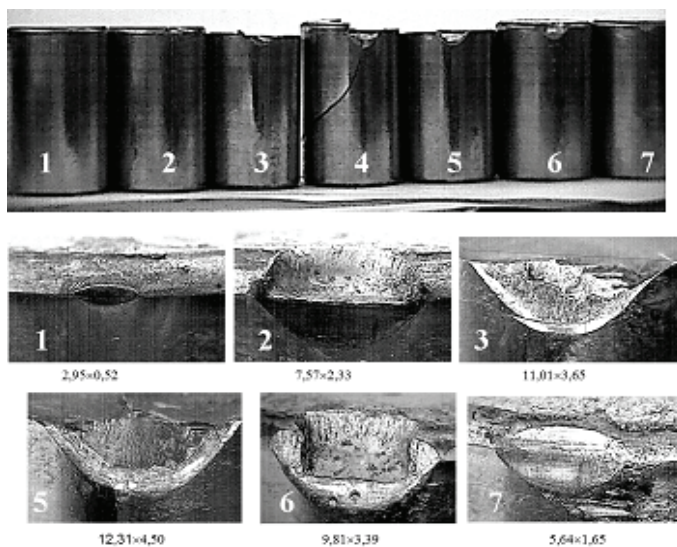
Рис. 6. Ролики заднего подшипника (сколы)

На семи роликах (рис. 6) имеются отколы различной величины. Ролики с наиболее глубокими отколами (№ 3 – 5, рис. 6), кроме того, ролики 3 и 5 имеют поперечное разрушение в верхней части, ролик 4 – поперечное и продольное разрушение.

– разрушение переднего подшипника и скачкообразное одностороннее увеличение нагрузки на задний подшипник спровоцировали механический удар в область верхней части внутреннего кольца заднего подшипника с образованием вмятин на нем. Аналогичные вмятины образовались и на семи роликах (см. рис. 6), причем эти локальные деформации явились концентраторами напряжений и источниками дефектов, которые привели к отколам различной величины. Наиболее «пострадавший» ролик 4 в момент разрушения находился в наивысшей точке оси вращения. Основной удар пришелся на него. Далее силовое воздействие распределилось на ролики 1 – 3 и 5 – 7 по убывающей;

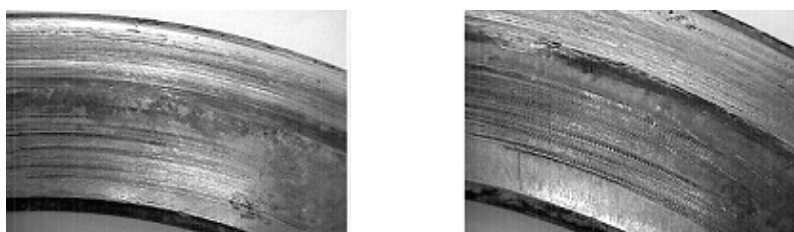
Рис. 7. Эрозионные повреждения плоского упорного кольца

На поверхности кольца, контактирующей с внутренним кольцом переднего подшипника, имеются две диаметрально противоположных области с зигзагообразным эрозионным повреждением поверхности металла (рис. 7), совпадающие по форме и расположению с аналогичными областями на сопрягаемой детали (см. рис. 2). Области окрашены в различные цвета побежалости – от соломенно-желтого до светло-синего, что соответствует температурам нагрева от 255 до 310° С.

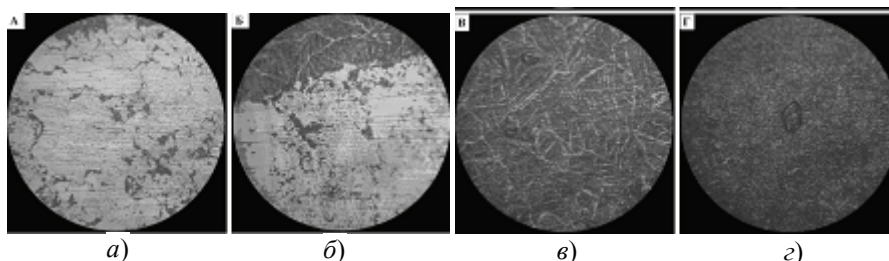
Рис. 9. Микроструктура поверхности качения внутреннего кольца переднего подшипника ($\times 500$)

На рисунке 9 представлены результаты металлографического анализа структуры материала внутреннего кольца переднего подшипника (увеличение $\times 500$). Подготовка и травление шлифа осуществлялись в соответствии с описанной выше методикой. Исследованию подвергалась поверхность дорожки качения в непосредственной близости от зоны эрозионного повреждения и на некотором удалении от нее. На рисунке 9, а, б показана микроструктура поверхности качения, наиболее удаленная от торца кольца (на 30 мм). Темные области представляют собой сорбит отпуска, образовавшийся в результате нагрева поверхности. Его неравномерное рас-

пределение по поверхности связано со структурной неоднородностью материала кольца. На рисунке 9, в, з показана микроструктура поверхности качения в области непосредственной близости к торцу кольца и эрозионному повреждению на нем. В левой части рис. 9, в и в центре рис. 9, з имеются небольшие области с плавными границами, образовавшиеся в результате локального высокотемпературного воздействия.

На рисунке 9, в четко различимы светлые границы, представляющие собой скопления сложных карбидов хрома по границам бывших аустенитных зерен, – карбидная сетка соответствует наивысшему пятому баллу [4]. Темный фон на рис. 9, в – сорбит отпуска. На рисунке 9, з структура также представляет собой сорбит отпуска, однако выделения карбидов не наблюдается.

- отклонений в структуре роликов не выявлено, однако имеются отклонения в структуре внутреннего кольца переднего подшипника. Карбидная сетка (см. рис. 9, в) соответствует наивысшему пятому баллу (при норме три балла). Структура «сорбит отпуска» может сформироваться при температурах 550...600 °С. Учитывая, что внутреннее кольцо посажено с натягом на массивный вал, являющийся теплоотводом, достижение такой температуры возможно только при мощном локальном нагреве. Анализ фотографий (см. рис. 9, *a* – *з*) указывает на то, что именно такой мощный тепловой импульс имел место, так как сорбитная структура наблюдается только в области, приближенной к торцу кольца;

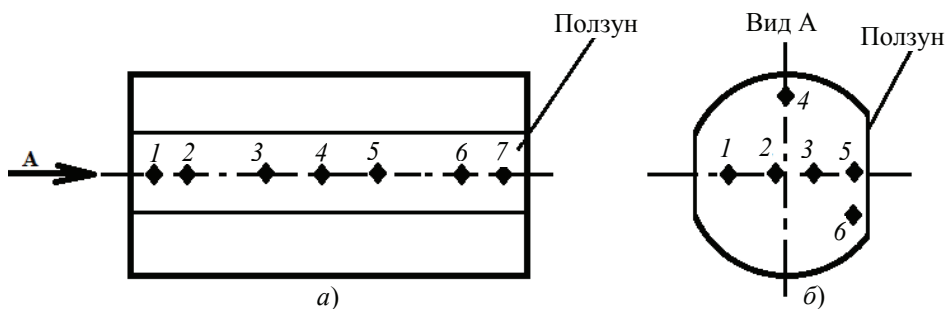
Рис. 11. Схема расположения мест измерения твердости:

a – на поверхности ползуна: 1 – 54 HRC; 2 – 58 HRC; 3 – 53 HRC; 4 – 60 HRC; 5 – 58 HRC; 6 – 59 HRC; 7 – 63 HRC; *б* – на торце ролика с ползуном: 1 – 49 HRC; 2, 4 – 53 HRC; 3 – 53,5 HRC; 5, 6 – 50 HRC

Разрушение переднего подшипника происходило равномерно без каких-либо экстремальных превышений нагрузки, о чем свидетельствует отсутствие сколов на роликах, а также отсутствие наклепа на них – пониженная твердость поверхностей (см. рис. 11, 12) роликов и внутреннего кольца, обусловленная отпуском металла при нагреве. Вмятины на внутреннем кольце (см. рис. 1) образовались после разрушения сепаратора, вызвавшего нарушение геометрии подшипникового узла. Образованию вмятин способствовало существенное различие в твердости тел качения и внутреннего кольца (~ в 2 раза), возникшее в результате термического влияния. Отсутствие вмятин в центральной части дорожки качения внутреннего кольца обусловлено геометрией роликов (бочкообразностью). На момент образования вмятин уже была изношена центральная часть наиболее нагруженных роликов, поэтому контактное давление в этой области было меньше, а наибольшее значение оно принимало по краям, где контакт роликов с кольцом минимальный.

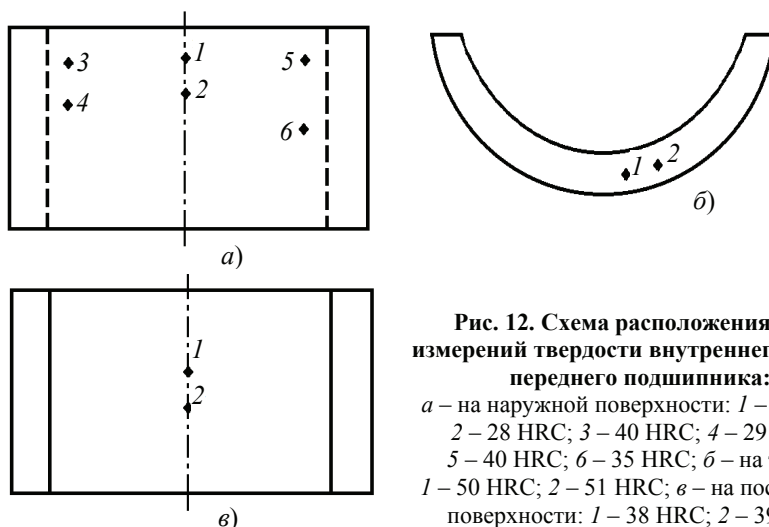
Рис. 12. Схема расположения мест измерений твердости внутреннего кольца переднего подшипника:

a – на наружной поверхности: 1 – 26 HRC; 2 – 28 HRC; 3 – 40 HRC; 4 – 29 HRC; 5 – 40 HRC; 6 – 35 HRC; *б* – на торце: 1 – 50 HRC; 2 – 51 HRC; *в* – на посадочной поверхности: 1 – 38 HRC; 2 – 39 HRC
