ПОВЕРХНОСТНАЯ КОРРОЗИЯ В ХРОМИСТЫХ СТАЛЯХ 14X17H2 И 03X15H4AM3-Ш ПОСЛЕ ЭЛЕКТРОЭРОЗИОННОЙ ОБРАБОТКИ

А. П. Королев, В. С. Верченков, А. В. Никитин, М. Д. Мордасов

*Кафедра «Материалы и технология», korolevanpal@yandex.ru,
ФГБОУ ВО «ТГТУ», г. Тамбов, Россия*

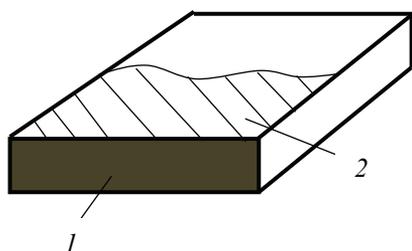
Рис. 1. Заготовка, подвергаемая электроэрозионной обработке:

1 – поверхность, обрабатываемая электроэрозионно; 2 – поверхность с микрошлифом

из поверхностного слоя каким-то образом ушел хром. Это наиболее вероятная причина коррозии. Для исследования изготовлен микрошлиф слоя под обработанной электроэрозионной поверхностью (рис. 1). Проволока-инструмент проходит по поверхности 1. Для того чтобы выяснить, произошли ли изменения в микроструктуре под обрабатываемой поверхностью, был изготовлен микрошлиф на поверхности 2. Фотография микроструктуры приведена на рис. 2, а, где виден нарушенный слой глубиной примерно 10 мкм, который выглядит как темная кромка на поверхности. Очевидно здесь произошли какие-то изменения в структуре стали и соответственно в отражательных свойствах поверхности сплава. Так как на поверхности наблюдалась коррозия, то очевидно, что из приповерхностного слоя ушла часть хрома, так как, по мнению металлургического сообщества, наличие в сплаве 12,5% хрома обеспечивает надежную защиту от окисления, создавая плотную защитную пленку Cr_2O_3 , через которую не идет диффузия кислорода к поверхности сплава. Рассматриваемые стали относятся к низкоуглеродистым, а низкоуглеродистые хромистые стали не склонны и к коррозии по границам зерен. Удаление хрома может проходить по двум механизмам. При электроэрозионной резке стали в зоне обработки температура повышается до плавления металлов. При повышенных температурах хром с молибденом проволоки активно образуют растворы в твердом и жидком состояниях согласно диаграмме системы «хром – молибден» [2, с. 466 – 467].

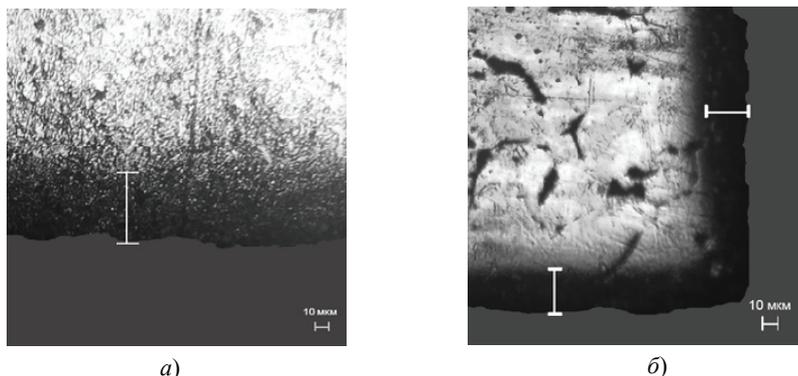
Рис. 2. Микрошлифы структур под обработанной поверхностью сталей 14X17H2 (а) и 03X15H4AM3-Ш (б).

В зоне электроэрозионной обработки происходит нагрев до температуры плавления. Наряду с возможным обезуглероживанием при повышенных температурах [3] хром из структуры стали переходит в раствор, освобождая поверхность сплава для кислорода, где и происходит окисление. Хром покидает структуру не только с поверхности заготовки, но и с поверхности зерен, где может произойти межкристаллитная коррозия. При нагреве высокохромистой стали происходит образование карбидов и других соединений с хромом. Таким образом, в результате обеднения хромом происходит коррозия. Коррозия происходит и по границам зерен, что приводит к проникновению внутрь под поверхность сплава объемных дефектов. Такой дефектный слой виден на снимке микроструктуры после обработки (см. рис. 2, а). Подобный дефектный слой после обработки наблюдался и у стали 03X15H4AM3-Ш (рис. 2, б).

Увеличение $\times 170$. Обработка молибденовой проволокой за один проход

Глубина нарушенного слоя под поверхностью примерно такая же, как и у образца из стали 14X17H2. Отметим, что за один проход проволоки обрабатываемая плоскость имеет волнистую форму [4]. Это известный факт – при однократном проходе качество обработки невысокое. Для повышения точности и, соответственно, качества обработки следует применять до трех проходов проволоки-инструмента. На рисунке 3 приведен снимок микроструктуры поверхностного слоя после обработки в три прохода. Край обрабатываемой поверхности после трех проходов гораздо ровнее. Но, как видно на снимке, нарушенный слой значительно увеличился по сравнению со слоем после одного прохода.

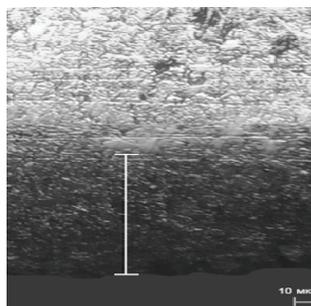
Рис. 3. Микрошлиф структуры под обработанной поверхностью стали 14X17H2.

Увеличение $\times 170$. Обработка молибденовой проволокой за три прохода

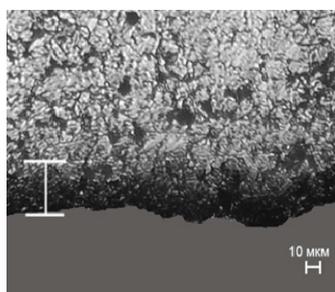
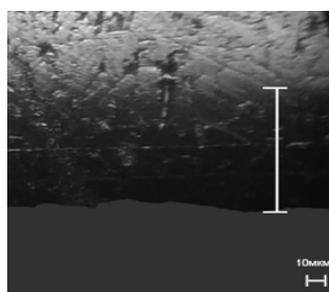
Рис. 4. Микрошлифы структур под обработанной поверхностью стали 14X17H2.

Кроме молибденовой проволоки для электроэрозионной обработки используется и проволока из латуни. Для анализа изготовлены образцы из сталей перечисленных марок, обработанные латунной проволокой. Снимки их микроструктур изображены на рис. 4. После резки латунной проволокой также наблюдается нарушенный слой, который, как и в случае с молибденовой проволокой, растет с увеличением числа проходов при электроэрозионной обработке. Для сравнения исследовались сплавы без хрома, которые подвергались электроэрозионной обработке также молибденовой проволокой. Заготовка, представленная на рис. 5, имеет структуру двухфазной ($\alpha + \beta$)-латуни и вырезана молибденовой проволокой.

Увеличение $\times 170$. Обработка латунной проволокой:

a – за один проход; *б* – за три прохода

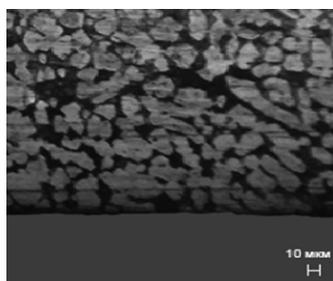
Рис. 5. Микрошлиф структуры под обработанной поверхностью двухфазной латуни.

Увеличение $\times 170$. Обработка молибденовой проволокой за три прохода

На снимке видно, что обработанная поверхность ровная, а в заготовке отсутствует нарушенный слой. Латунь не подвергается окислению так, как сталь. Следовательно его образование – только результат коррозии.
