ПРИЧИНЫ ПОВРЕЖДЕНИЙ И РАЗРУШЕНИЙ КИРПИЧНЫХ ЗДАНИЙ

В. В. Леденёв, В. Г. Однолько, А. В. Колесникова

Проведено техническое и инструментальное обследование ряда кирпичных зданий, построенных в г. Тамбове, имеющих значительные повреждения. Выявлены причины повреждений и разрушений. Даны рекомендации по повышению качества строительства. Основными причинами разрушений являются: несоблюдение действующих норм и правил; ошибки при изысканиях и устройстве фундаментов; учет особых свойств грунтовых оснований.

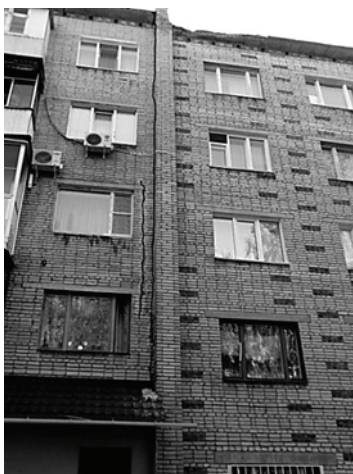
Рис. 1. Трещина на западном фасаде

Пятиэтажный жилой дом по ул. Пионерской, 18. Проектной документации нет. Стены сложены из керамического кирпича. Фундаменты – ленточные сборные железобетонные. Здание состоит из трех блоков разной очереди строительства. Обнаружена вертикальная сквозная трещина по всей высоте западного фасада здания (рис. 1, 2). Она появилась почти сразу после ввода дома в эксплуатацию. Очевидно, что в этом месте необходимо устройство деформационного шва.

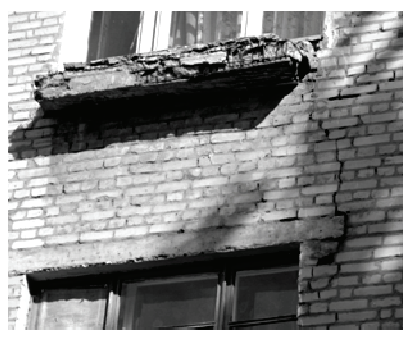
Рис. 5. Трещины в наружных стенах и у концов перемычек:
а – дворовый фасад; *б* – уличный фасад

Четырехэтажный жилой дом по ул. Маяковского, 2. Стены сложены из керамического кирпича. Фундаменты ленточные сборные железобетонные. В наружных стенах и у концов перемычек имеются многочисленные трещины

(рис. 5). Отмечены места разрушения кладки с выпадением кирпичей и выветриванием раствора. Здание находится в аварийном состоянии.

Причинами повреждений и разрушений явились недопустимые неравномерные осадки оснований фундаментов из-за систематических замачиваний, невыполнение своевременных ремонтно-восстановительных работ.

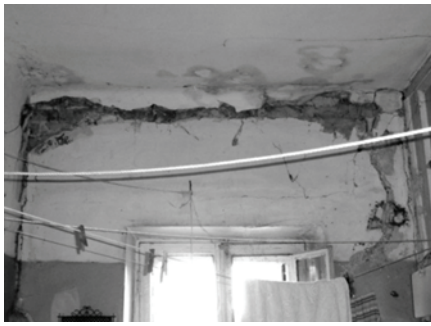
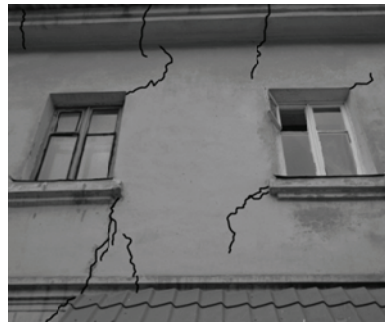
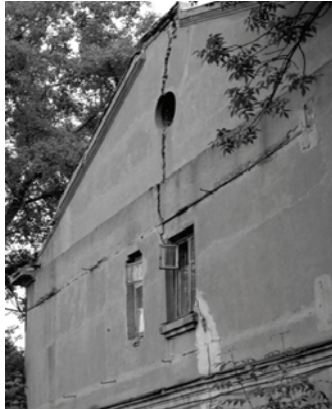
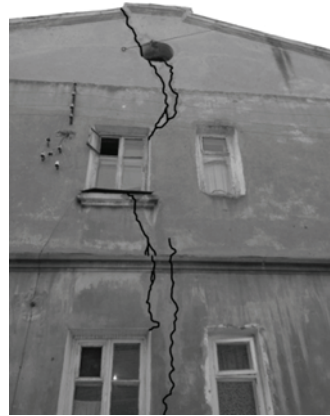
Рис. 6. Трещины в стенах:

Выявлены многочисленные дефекты: трещины на фасадах здания, в том числе, и на торцевых (рис. 6), локальные разрушения стен, перегородок, потолка, отмостки и кровли. Никаких противопросадочных мероприятий не было выполнено. Происходило систематическое замачивание основания. Здание находится в аварийном состоянии.

а – внутри квартир (кухня); *б* – уличный фасад;
в, г – северный и южный торцевые фасады

Многочисленные трещины возникли вследствие просадок грунтов, вызванных частыми и длительными утечками воды из коммуникаций. Противопросадочные мероприятия не выполнялись. Трещины в наружных стенах имеются и в соседних зданиях (ул. Зои Космодемьянской, 2, 4, 6). Причины те же.

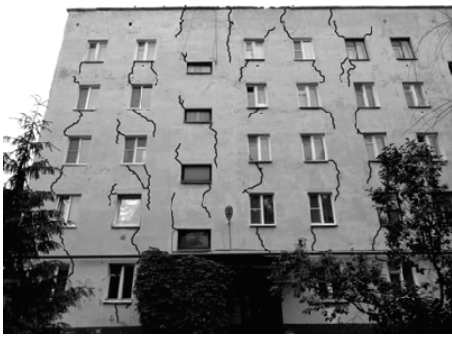
Рис. 7. Восточный фасад здания

Четырехэтажный жилой дом по ул. 8 Марта, 28. Стены сложены из керамического кирпича, фундаменты ленточные сборные железобетонные. В наружных стенах имеются многочисленные трещины шириной раскрытия до 7 мм, вызванные просадкой грунтов. Кирпичная кладка местами разрушена на глубину до 200 мм с выпадением кирпичей. Наиболее повреждена кладка над разрушенными кирпичными плитами и в местах установки водосточных труб (рис. 8).

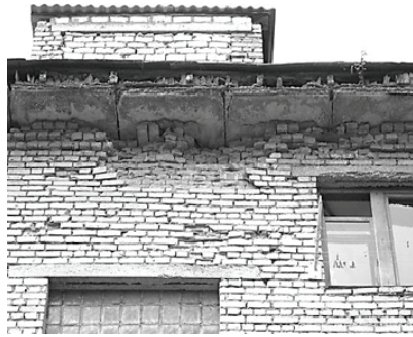
Рис. 8. Разрушение кирпичной кладки под карнизными плитами

Причинами значительных повреждений явилось невыполнение ремонтно-восстановительных работ кровли, стен, карнизных плит, отмосток, цоколя, водосточных труб, коммуникаций.

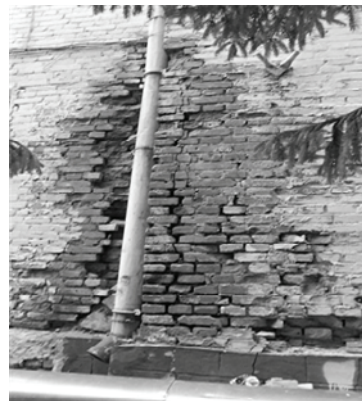
Рис. 9. Разрушение кирпичной кладки в районе водосточной трубы

Четырехэтажное здание по ул. Советской, 194 Л. Наиболее разрушена кирпичная кладка стены в районе водосточной трубы. Наружные слои кладки разрушены на глубину до 200 мм (рис. 9). Причиной разрушения кладки явилась неудовлетворительная эксплуатация здания.

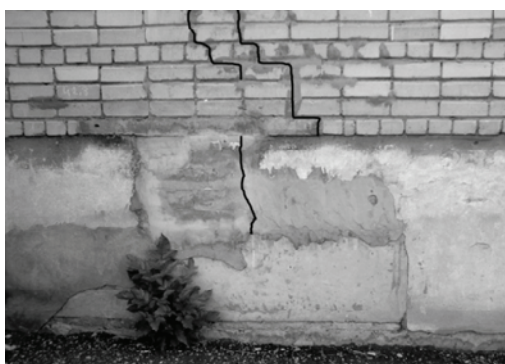
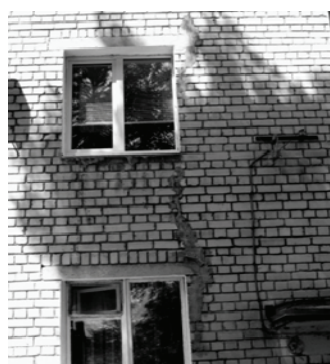
Рис. 10. Трещины в стенах:
a – ул. Гоголя, 14; *б* – ул. Рыльева, 70

Пятиэтажный жилой дом по ул. Гоголя, 14. Стены кирпичные, фундаменты ленточные сборные. Как и в предыдущих примерах, трещины в стенах появились вследствие неравномерных просадок грунтов, а разрушение наружных слоев кладки произошло из-за систематического замачивания стен (рис. 10, а).

Девятиэтажный жилой дом по ул. Рылеева, 70. Здание построено в 70-х годах прошлого века. Стены сложены из силикатного кирпича, фундаменты ленточные сборные железобетонные. Трещины в стенах появились в период забивки свай под новый дом, расположенный в 100 м от обследуемого (рис. 10, б). Отмечались длительные утечки воды из коммуникаций.

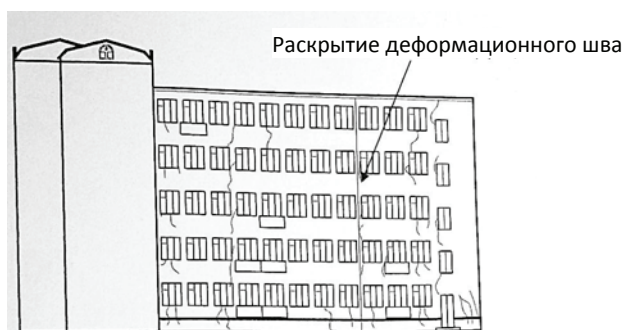
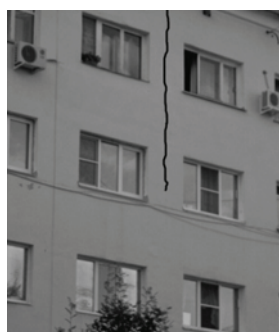
Рис. 11. Дефекты и повреждения дворового фасада дома:
a – трещины в стенах; *б* – раскрытие деформационного шва

Жилой дом по ул. 1-ая Полковая, 36. Здание построено в 1970 г. Стены сложены из керамического кирпича, фундаменты ленточные сборные железобетонные. После пристройки нового здания на фасаде существующего появились трещины. Выполнен ремонт фасада. Однако через некоторое время трещины появились на штукатурке. Произошло раскрытие деформационного шва (рис. 11). На дворовых фасадах также имелись трещины у пристроенного здания.

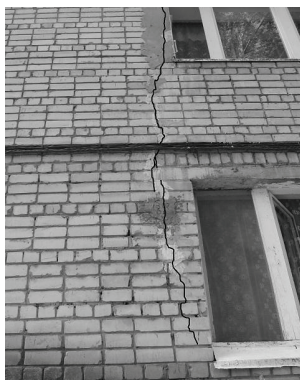
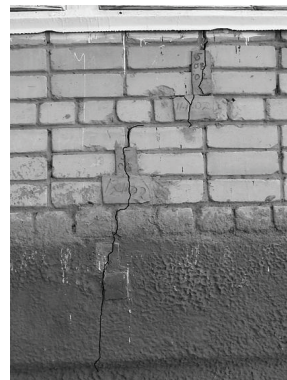
Рис. 12. Трещины на уличном фасаде здания:
a – на уровне второго этажа; *б* – на уровне первого этажа

Пятиэтажный жилой дом по ул. Рылеева, 62, корпус 1. Ситуация аналогична ситуации по адресу ул. Рылеева, 70. Трещины образовались на фасаде здания во время забивки свай под новый дом, расположенный на расстоянии 80 м. В течение нескольких лет подвал здания был затоплен сточными водами на высоту более 2-х м (рис. 12, а, б).

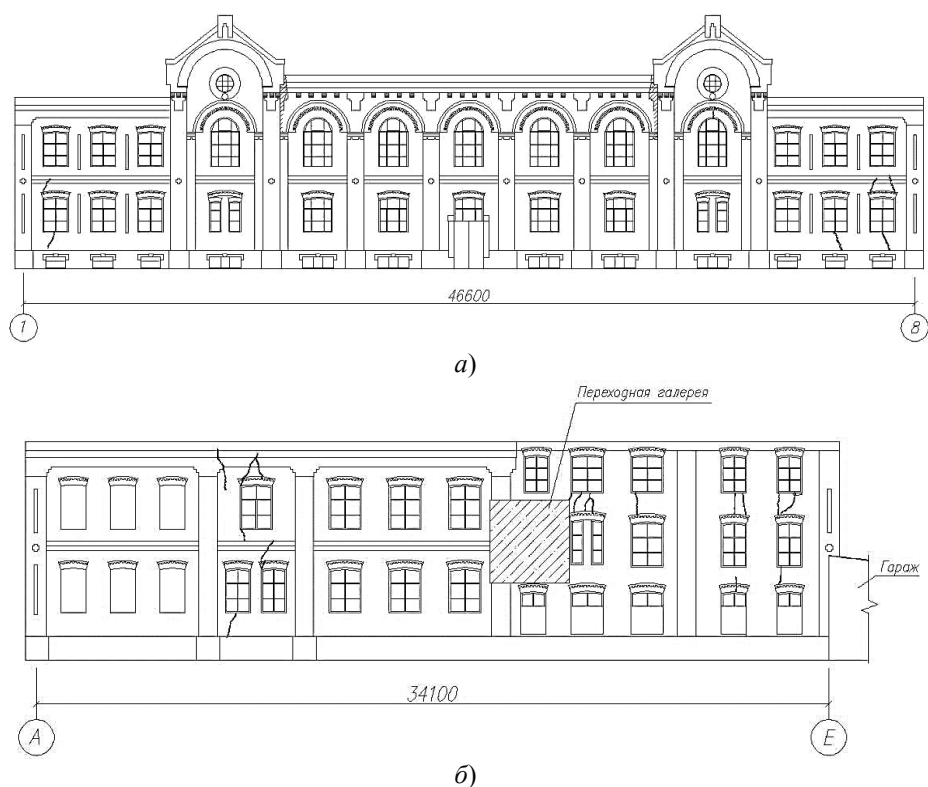
Рис. 13. Схемы трещин:
a – на северном фасаде; *б* – на западном фасаде

Выявлены многочисленные трещины над оконными проемами и под ними. На отдельных участках разрушены наружные слои кладки. Видны следы систематического замачивания перекрытий (рис. 13). Здание построено на второй надпойменной террасе. Основанием фундаментов являются делювиальные лессовидные суглинки.

Причинами появления трещин являются локальные замачивания просадочных грунтов и разрушения кладки – ее выветривание при неисправной кровле, недостаточном свесе карнизов, неисправности водосточных труб и воронок. Отмечено разрушение отмостки, горизонтальной гидроизоляции, цоколя. Не исключено влияние переходной галереи и нового здания на расстоянии 20 м.
